## Evaluasi Penerapan K3 dan Risiko Kecelakaan pada Proyek Konstruksi di Kota Medan

Tahap awal adalah menentukan lokasi penelitian, yaitu proyek pembangunan Sekolah Rakyat di Kota Medan. Subjek penelitian meliputi pekerja konstruksi, aktivitas pekerjaan, dan kondisi lingkungan kerja di proyek tersebut.

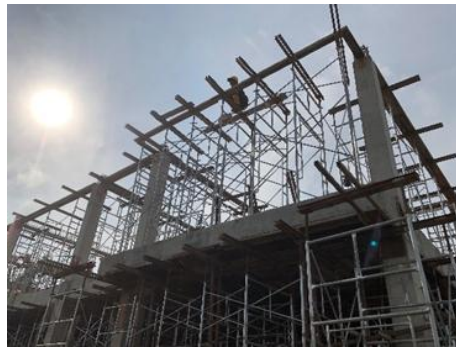
Pada Gambar 2 masih ditemukan pekerjaan di ketinggian tanpa penggunaan alat pelindung diri berupa *body harness*. Kondisi ini sangat berbahaya karena berpotensi menyebabkan kecelakaan jatuh dari ketinggian yang dapat mengakibatkan cedera serius hingga kematian. Temuan ini menunjukkan bahwa penerapan K3 pada pekerjaan berisiko tinggi belum sepenuhnya dipatuhi oleh pekerja di lapangan. Kondisi tersebut sejalan dengan penelitian yang menyatakan bahwa kecelakaan kerja di sektor konstruksi banyak disebabkan oleh tindakan tidak aman yang dilakukan oleh pekerja (Sulistyaningtyas et al., 2021).

**Gambar 2. Pekerja Tidak Menggunakan *Body Harness* Pada Pekerjaan di Ketinggian**  
Sumber: Dokumentasi pribadi

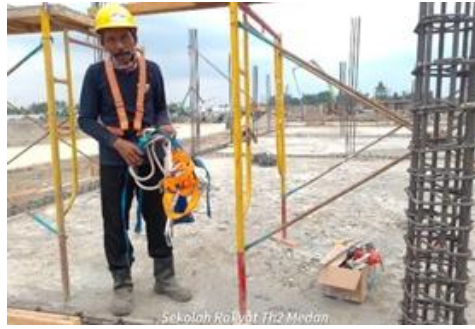
Dari aspek penggunaan Alat Pelindung Diri (APD), secara umum APD telah tersedia dengan cukup lengkap seperti helm keselamatan, rompi reflektif, sepatu safety, sarung tangan, masker, kacamata pelindung, serta safety harness. Pada Gambar 3 terlihat pekerja menggunakan APD lengkap, hal ini menunjukkan bahwa pihak proyek telah menyediakan fasilitas keselamatan kerja yang memadai. Namun pada Gambar 4 masih ditemukan pekerja yang tidak menggunakan APD secara lengkap, terutama pada kondisi cuaca panas. Ketidakpatuhan ini menunjukkan bahwa kesadaran pekerja terhadap pentingnya penggunaan APD masih perlu ditingkatkan. Kondisi ini sejalan dengan penelitian (Reynaldi et al., 2025) yang menyatakan bahwa kepatuhan penggunaan APD masih menjadi permasalahan utama dalam penerapan keselamatan kerja di lapangan. Selain itu, apabila ditemukan pekerja yang tidak mematuhi penggunaan APD, petugas K3 biasanya memberikan teguran atau peringatan secara langsung agar pekerja lebih disiplin dalam menerapkan prosedur keselamatan kerja di area proyek.

**Gambar 3. Pekerja Menggunakan APD di Area Proyek**  
Sumber: Dokumentasi pribadi

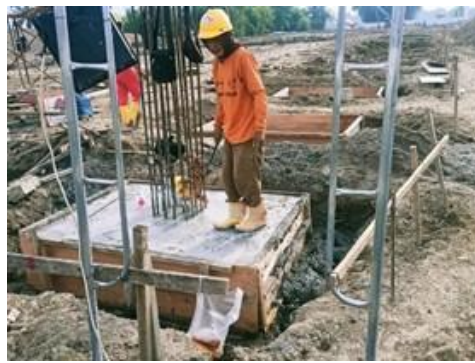
**Gambar 4. Pekerja Tidak Menggunakan APD Secara Lengkap**  
Sumber: Dokumentasi pribadi

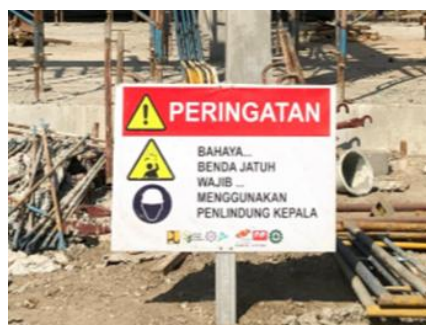
Dari aspek fasilitas K3, pada Gambar 5, Gambar 6, Gambar 7, dan Gambar 8 rambu keselamatan seperti rambu wajib APD, rambu peringatan bahaya, rambu evakuasi, dan rambu titik kumpul telah tersedia di lokasi proyek. Selain itu, fasilitas pendukung seperti jalur evakuasi dan titik kumpul juga telah disediakan dengan kondisi yang cukup baik. Pada Gambar 9 dan Gambar 10 jalur evakuasi dan area titik kumpul terlihat jelas, tidak terhalang, serta memiliki lebar yang memadai untuk digunakan dalam kondisi darurat.

**Gambar 5. Rambu Peringatan Bahaya**  
Sumber: Dokumentasi Pribadi

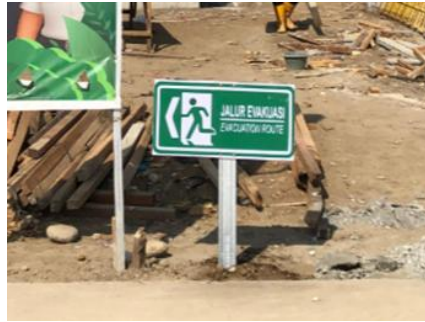
**Gambar 6. Rambu Jalur Evakuasi**  
**Sumber: Dokumentasi Pribadi**

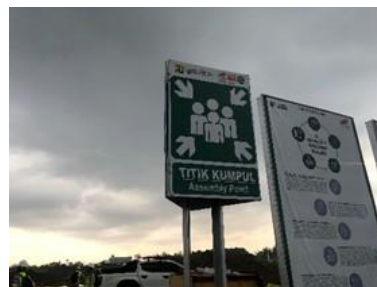
**Gambar 8. Rambu Titik Kumpul**  
**Sumber: Dokumentasi Pribadi**

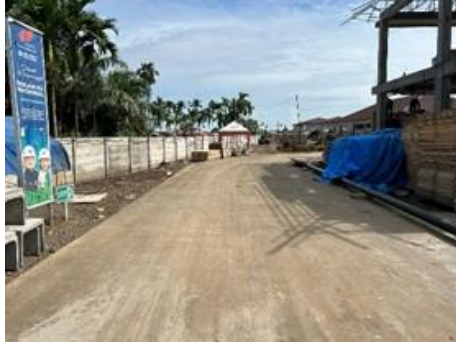
**Gambar 9. Jalur Evakuasi**  
**Sumber: Dokumentasi Pribadi**

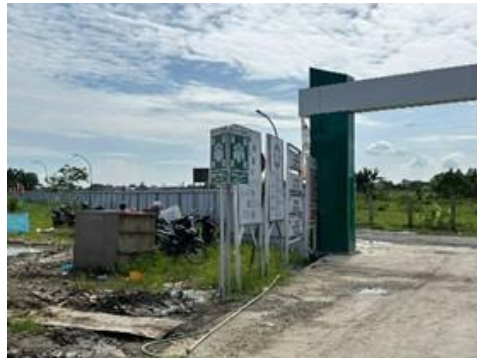
**Gambar 10. Titik Kumpul**  
**Sumber: Dokumentasi Pribadi**

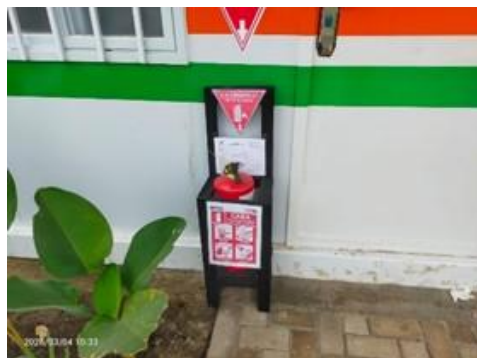
Selain itu, pada Gambar 11 dan Gambar 12 fasilitas keselamatan seperti APAR dan kotak P3K juga tersedia dalam kondisi baik dan siap digunakan. Hal ini menunjukkan bahwa kesiapan proyek dalam menghadapi kondisi darurat sudah dalam kategori cukup baik. Namun demikian, perlu dilakukan pengecekan dan pelatihan penggunaan fasilitas tersebut secara berkala agar seluruh pekerja mampu menggunakannya dengan tepat saat terjadi keadaan darurat.

**Gambar 11. APAR**  
**Sumber: Dokumentasi Pribadi**

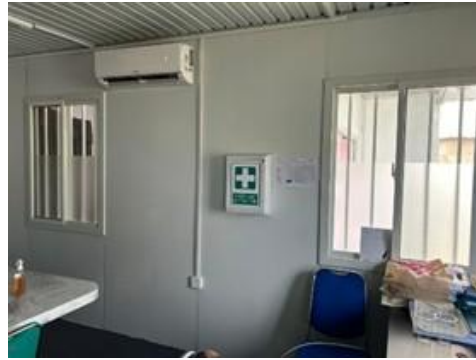
**Gambar 12. Kotak P3K**  
**Sumber: Dokumentasi Pribadi**

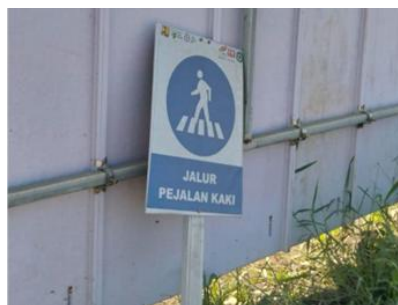
Namun demikian, masih ditemukan beberapa kekurangan seperti pada Gambar 13 rambu jalur pejalan kaki yang tidak sesuai penempatannya serta tidak tersedianya rambu pada area tertentu, seperti area dengan potensi bahaya listrik yang dapat terlihat pada Gambar14. Kondisi ini menunjukkan bahwa pengelolaan fasilitas keselamatan masih perlu ditingkatkan agar lebih optimal. Oleh karena itu, diperlukan perbaikan dalam penataan dan kelengkapan rambu keselamatan agar dapat memberikan informasi yang jelas serta meningkatkan kewaspadaan pekerja terhadap potensi bahaya di area kerja. Jika kondisi tersebut tidak diperhatikan, maka dapat meningkatkan risiko kecelakaan kerja, terutama pada area yang memiliki potensi bahaya listrik maupun pergerakan alat berat di sekitar proyek.

**Gambar 13. Penempatan Rambu yang Tidak Sesuai**  
**Sumber: Dokumentasi Pribadi**

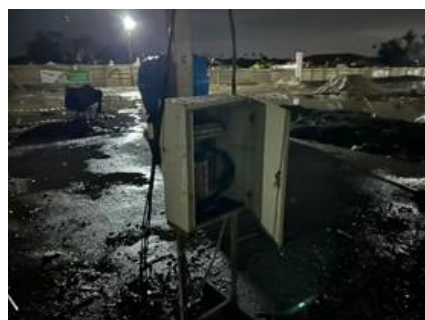
**Gambar 14. Tidak Adanya Rambu Bahaya Listrik Pada Area dengan Potensi Bahaya Listrik**  
**Sumber: Dokumentasi Pribadi**

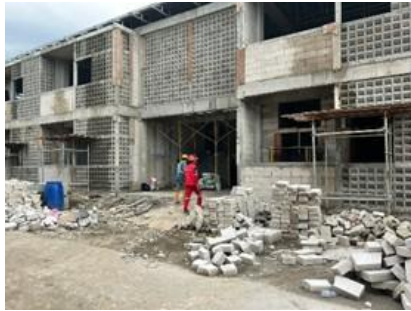
Dari aspek pengawasan dan prosedur kerja, kegiatan *safety talk* telah dilakukan secara rutin sebelum pekerjaan dimulai. Selain itu, pada Gambar 15 terdapat pengawasan dari petugas K3 terhadap penggunaan APD oleh pekerja di lapangan. Hal ini menunjukkan adanya upaya pengendalian risiko secara preventif melalui komunikasi dan pengawasan yang bertujuan meningkatkan kesadaran serta kepatuhan pekerja terhadap prosedur keselamatan kerja.

**Gambar 15. Pengawasan Petugas K3 Dilapangan**  
**Sumber: Dokumentasi Pribadi**

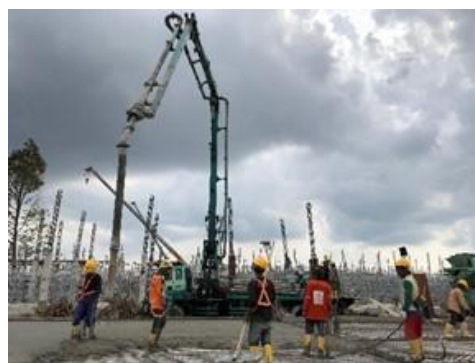
Meskipun demikian, pelanggaran terhadap penggunaan APD masih ditemukan. Pada Gambar 16 menampilkan beberapa pekerja tidak menggunakan APD lengkap saat pekerjaan pengecoran menggunakan alat berat *concrete pump*, yang menunjukkan bahwa pengawasan perlu ditingkatkan agar lebih tegas dan konsisten. Hal ini sejalan dengan penelitian (Purnomo & Prisilia, 2025) yang menyatakan bahwa kurangnya pengawasan menjadi salah satu faktor yang menyebabkan rendahnya kepatuhan pekerja terhadap prosedur keselamatan kerja. Oleh karena itu, diperlukan peningkatan kedisiplinan melalui penegakan aturan yang lebih tegas serta pemberian sanksi dan pembinaan kepada pekerja agar kepatuhan terhadap penggunaan APD dapat lebih optimal.

**Gambar 16. Pekerja Tidak Menggunakan APD Lengkap Saat Pengecoran**  
**Sumber: Dokumentasi Pribadi**

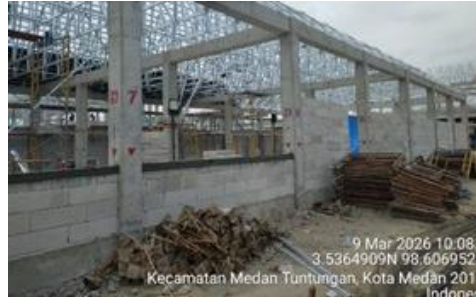
Dari aspek lingkungan kerja, pada Gambar 17 ditemukan bahwa kondisi area kerja belum sepenuhnya tertata dengan baik. Material masih diletakkan secara tidak teratur sehingga berpotensi menimbulkan risiko tersandung maupun tertimpa material. Oleh karena itu,

**Gambar 17. Material Tidak Tertata dengan Rapi**  
**Sumber: Dokumentasi Pribadi**

diperlukan penataan area kerja yang lebih rapi dan sistematis melalui penerapan housekeeping yang baik guna meminimalkan potensi bahaya dan meningkatkan keselamatan kerja. Jika kondisi tersebut tidak segera diperbaiki, maka dapat menghambat mobilitas pekerja di area proyek serta meningkatkan risiko kecelakaan kerja selama aktivitas pekerjaan berlangsung.

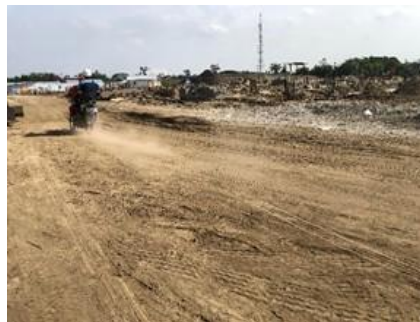
Selain itu, pada Gambar 18 menampilkan kondisi lingkungan kerja yang berdebu akibat aktivitas proyek dan pergerakan kendaraan juga menjadi salah satu faktor risiko yang dapat mempengaruhi kesehatan pekerja, terutama pada sistem pernapasan. Kondisi ini sejalan dengan penelitian (Qori Alfiah et al., 2023) yang menyatakan bahwa lingkungan kerja yang tidak tertata dan minim pengendalian dapat meningkatkan risiko kecelakaan kerja serta gangguan kesehatan pekerja. Oleh karena itu, diperlukan upaya pengendalian seperti penyiraman area berdebu, penggunaan masker, serta pengaturan lalu lintas kendaraan proyek guna mengurangi dampak negatif terhadap kesehatan dan keselamatan pekerja.

**Gambar 18. Lingkungan Kerja Berdebu**  
**Sumber: Dokumentasi Pribadi**

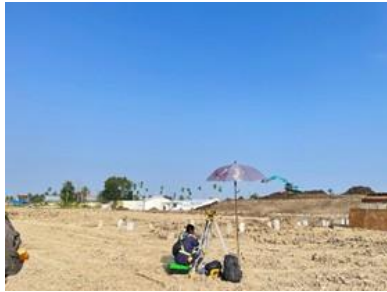
Faktor cuaca juga turut mempengaruhi kondisi kerja di lapangan. Pada Gambar 19 menampilkan cuaca panas menyebabkan pekerja merasa tidak nyaman dalam menggunakan APD seperti helm dan rompi *safety*, sedangkan hujan menyebabkan genangan air pada area kerja yang dapat meningkatkan risiko kecelakaan kerja. Pada Gambar 20 menampilkan genangan air pada pekerjaan galian *pilecap* akibat hujan, kondisi ini menunjukkan bahwa faktor lingkungan eksternal juga perlu diperhatikan dalam penerapan keselamatan kerja di proyek

**Gambar 19. Cuaca Panas Extreme**  
**Sumber: Dokumentasi Pribadi**

konstruksi. Oleh karena itu, diperlukan penyesuaian strategi kerja seperti pengaturan waktu kerja, penyediaan fasilitas pelindung, serta sistem drainase yang baik guna mengurangi dampak cuaca terhadap keselamatan dan kenyamanan pekerja.

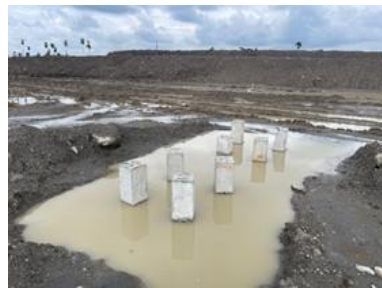
**Gambar 20. Genangan Air Pada Galian Pile Cap Akibat Hujan**  
**Sumber: Dokumentasi Pribadi**
